Las prácticas de planificación urbana en Puerto Rico: un posible factor destacado en el surgimiento de nuevas zonas inundables

Toa Alta

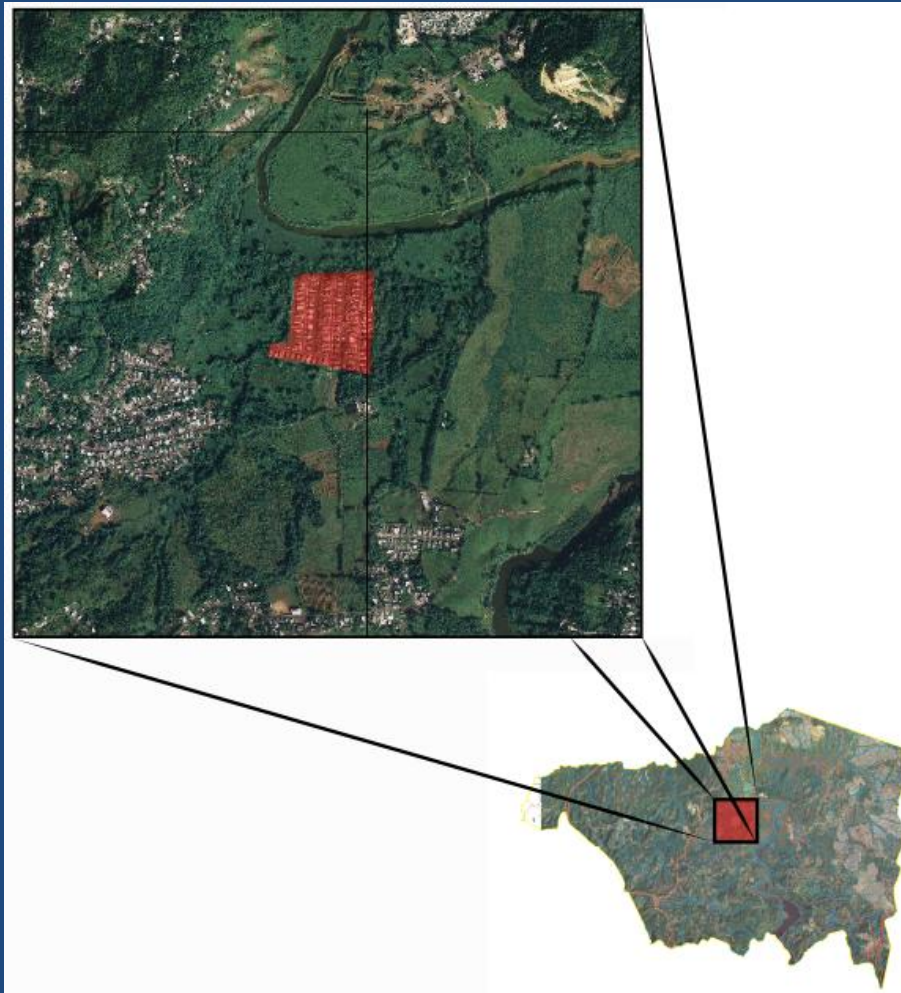
Urbanización Green Valley

- Ubicación: Barrio Galateo
- Accesibilidad: una entrada
- FEMA: sí
- Hallazgos:
 - 110 complejos de vivienda
 - Problemas de drenaje en las calles más cercanas a la quebrada.

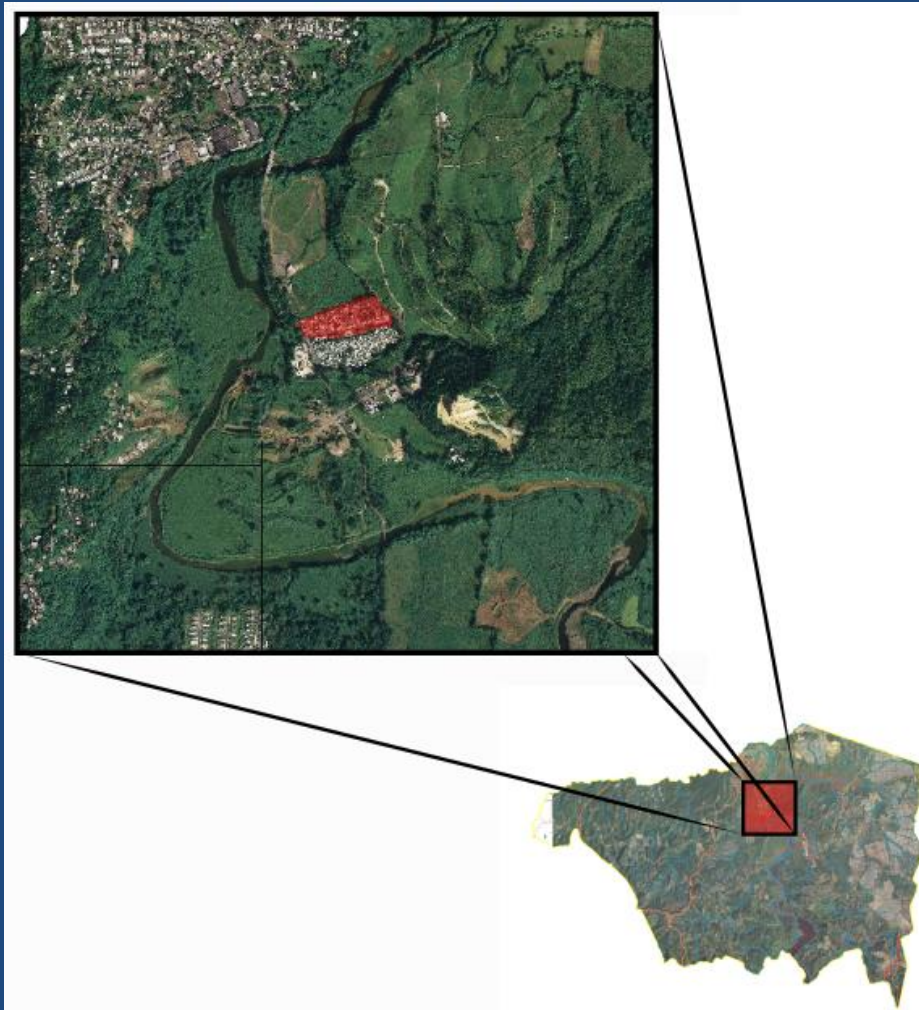
Residencial Piñas

- Ubicación: Barrio Mucarabones
- Accesibilidad: una entrada
- FEMA: sí
- Hallazgos:
 - El alcantarillado se encuentra en condiciones deplorables.
 - Adyacente al cementerio municipal.

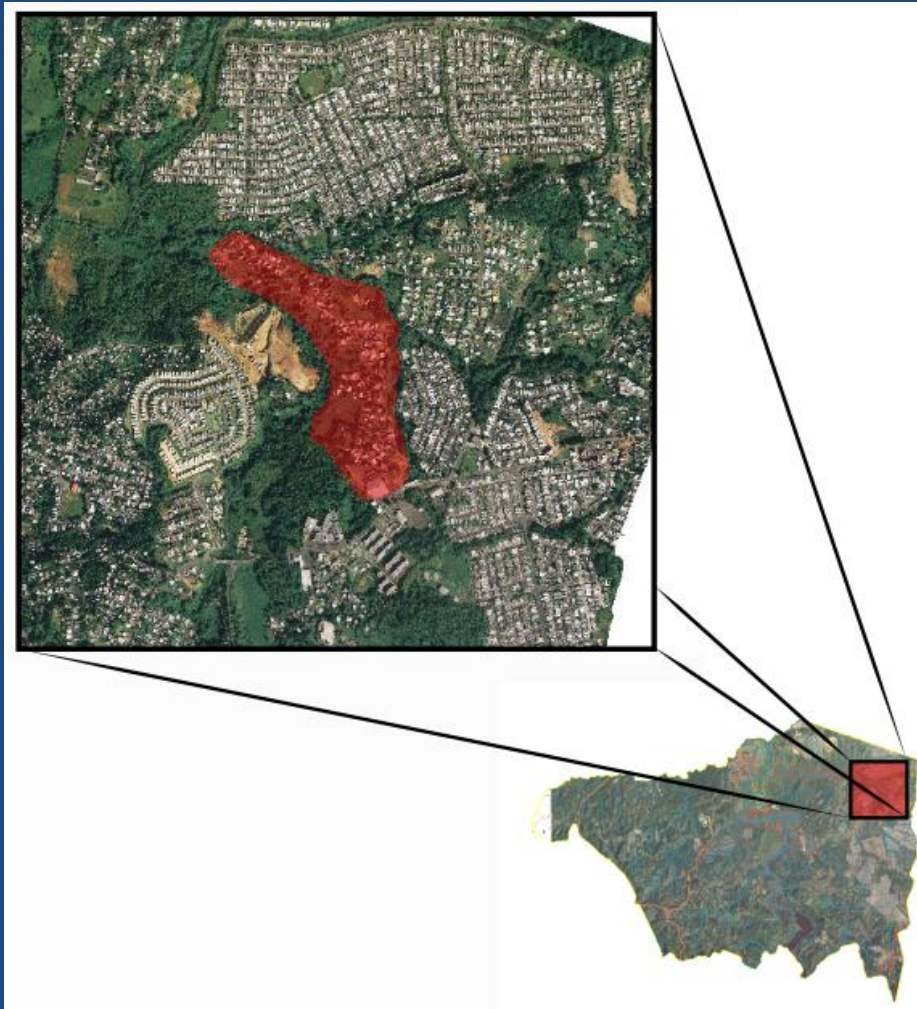
Sector La Cuerda

- Ubicación: Barrio Mucarabones
- Accesibilidad: una entrada
- FEMA: no
- Hallazgos:
 - Está entre la Quebrada Escarcha y el Río Bucarabones.
 - Se observaron intentos de prevenir daños por erosión.

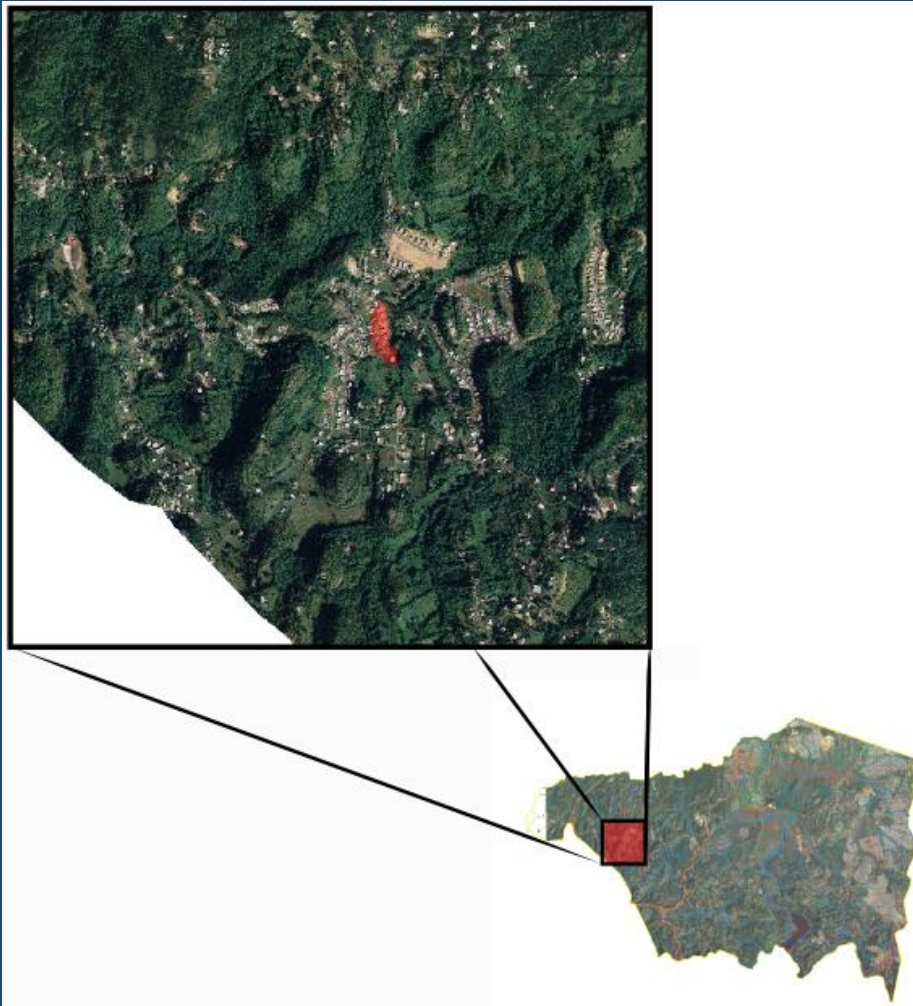
Urbanización Los Árboles

- Ubicación: Barrio Quebrada Arenas
- Accesibilidad: una entrada
- FEMA: no
- Hallazgos:
 - 10 unidades de vivienda
 - Problemas de drenaje agudizados luego de la construcción de una nueva urbanización.

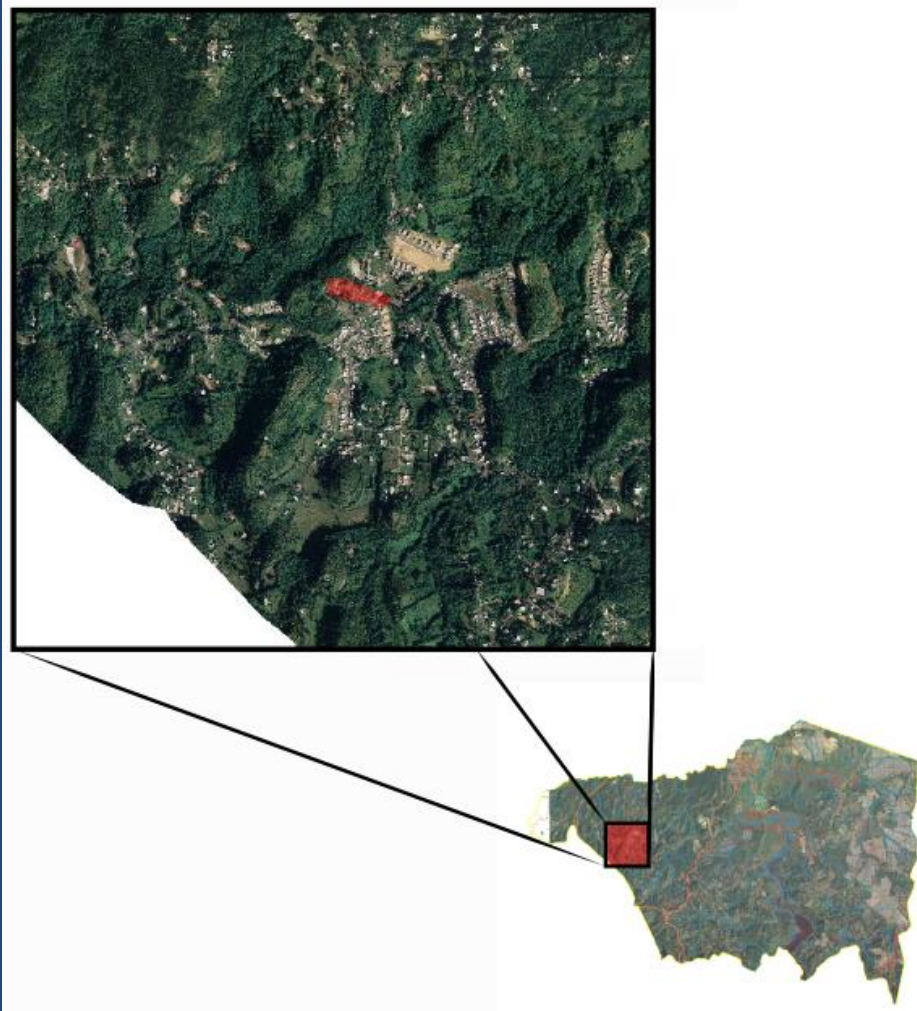
Reparto del Carmen

- Ubicación: Barrio Quebrada Arenas
- Accesibilidad: una entrada
- FEMA: no
- Hallazgos:
 - 10 unidades de vivienda
 - Las aguas que fluyen montaña abajo se acumulan en los patios de las casas y en la carretera.

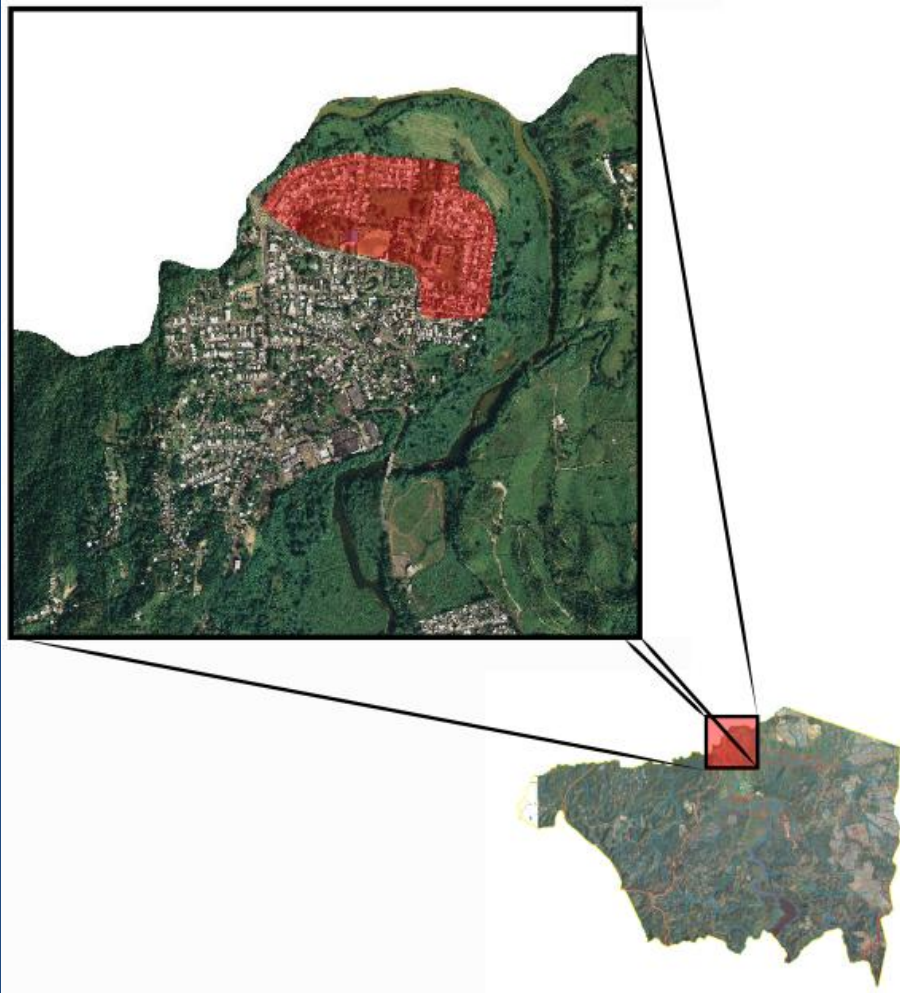
Urbanización Jardines

- Ubicación: Barrio Contorno
- Accesibilidad: múltiples entradas
- FEMA: sí
- Hallazgos:
 - Consiste de dos secciones de viviendas
 - Pocos residentes poseen seguro por inundación
